КРОВЕЛЬНЫЙ ДЕТЕКТИВ: ОПРЕДЕЛЯЕМ ПРИЧИНЫ ПРОТЕЧКИ ПО ЕЕ «ПОЧЕРКУ»

Игорь САФРОНОВ, инженер службы качества корпорации ТЕХНОНИКОЛЬ

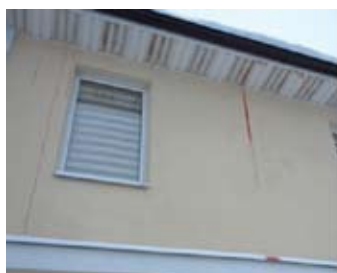
Рис. 1. На карнизном вылете появляется капель или образуются сосульки (иногда розового или синего цвета)

Далее все зависит от того, как работает вентиляция. Если хорошо, то влага может и не скапливаться в утеплителе, но в сильные морозы она сконденсирует на деревянных стропилах, покрыв их льдом, а в оттепель стечет по стропилам вниз. Тогда мы получим то, что видно на фото 1 (розовый цвет дает антисептик).

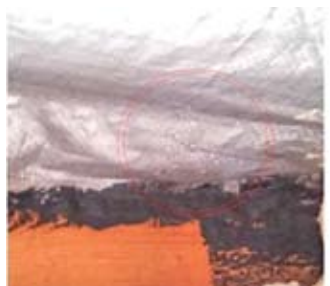
Рис. 5. Образование конденсата на наружной поверхности пароизоляции

2. При нарушениях (фото 10-12) технологии укладки утеплителя (а именно: недостаточная толщина, щели, пустоты) появляются мостики холода. То есть слабые места в конструкции утепления, которые приводят к промерзанию и, как следствие, образованию конденсата на пароизоляции

(фото 5), а если потолок уже отделан, то мокрых пятен и даже инея.

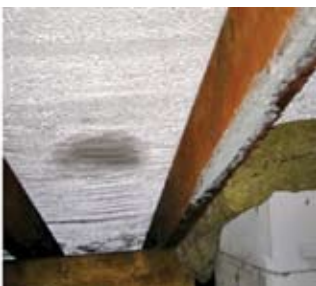
Рис. 6. Образование конденсата и грибка на наружных поверхностях чердака

В крышах с холодным чердаком отсутствие вентиляции приводит к выпадению конденсата на всех поверхностях, контактирующих с уличным воздухом (фото 6). Стропильные конструкции и сплошное основание покрываются грибком и плесенью, в результате чего резко снижается их срок службы, не говоря уже о том, что споры плесени являются возбудителем различных заболеваний. Если утеплитель не закрыт гидроветрозащитой, то происходит постепенное его намокание (фото 16, 17) вплоть до полного насыщения. Однако это не значит, что утеплитель можно закрывать чем угодно, например сплошным настилом из фанеры (фото 18). Защитный слой не должен препятствовать выходу паровоздушной смеси. В противном случае опять же утеплитель напитается влагой.

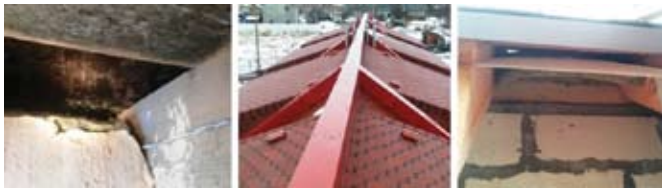
Рис. 13. Вентканал перекрыт фасадным утеплителем

Рис. 14. Недостаточное количество аэраторов (1 на 25 кв. м)

Рис. 15. Вентканал задушен утеплителем

Причины нарушения работы вентиляции могут быть разными. К ним относятся: отсутствие или нарушение притока (фото 13), отсутствие или недостаток вытяжки (фото 14), застойные зоны, недостаточная высота вентканала (в том числе вследствие некачественного монтажа утеплителя, фото 15).

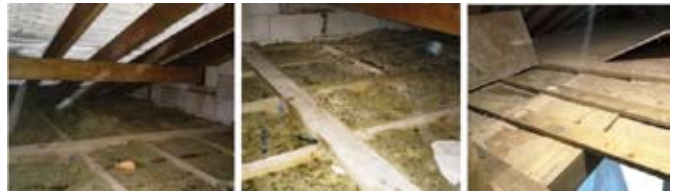
Рис. 16. Намокание утеплителя

Рис. 17. Намокание утеплителя

Рис. 18. Сплошной настил
