ОШИБКИ МОНТАЖА КРОВЛИ, ИЛИ КАК ВОЗРОДИТЬ ЛУЧШИЕ КРОВЕЛЬНЫЕ ТРАДИЦИИ

В статье говорится о наиболее распространенных ошибках, допускаемых при монтаже различных видов кровельных систем. Среди причин указываются, в частности, недостатки проектирования, низкая культура производства, недостаточный уровень профессионализма кровельщиков.

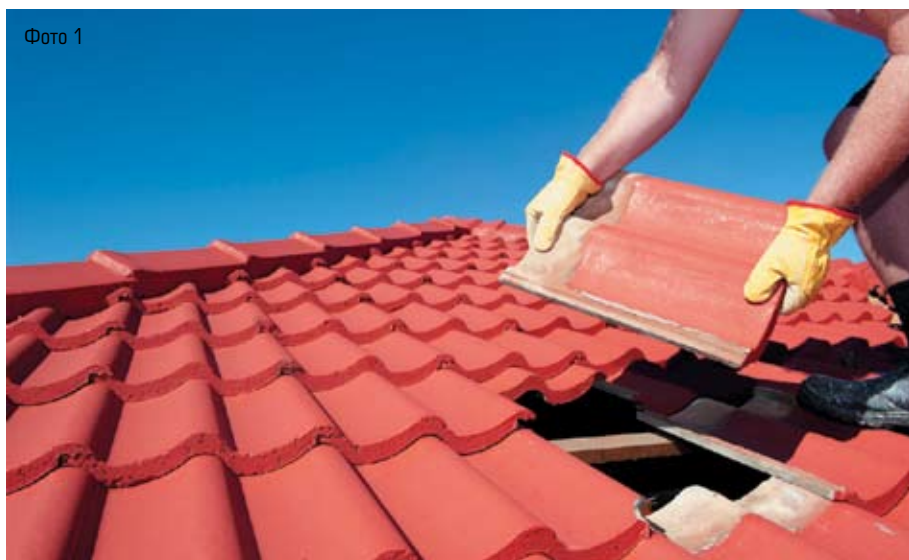
Фото 1

При работе с большинством моделей керамической черепицы (фото 1) есть возможность варьировать шаг обрешетки, на которую она монтируется. Однако если на скате шаг обрешетки не выдерживается в одном размере, это сразу становится визуально видно. Проверяется это так – скат просматривается по диагонали. Если ряды черепицы образуют по диагонали ровную линию, то обрешетка набита правильно.

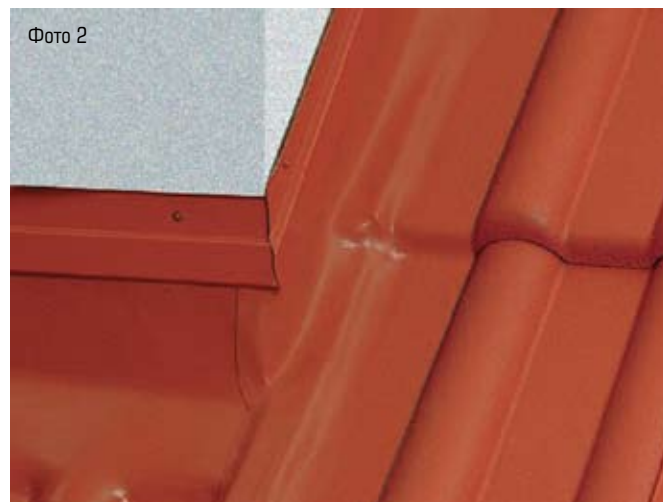
Фото 2

и грязи поверхности кровельного материала. Вследствие плохой адгезии материал со временем отходит от кровли, и возникают места для доступа воды в подкровельное пространство. Другой разновидностью ошибки является использование ленты примыкания без специальной прижимной планки. Даже на сложных поверхностях стен типа оцилиндрованного бревна необходимо использовать решения, которые обеспечат надежное примыкание ленты к стене (фото 2, 3).

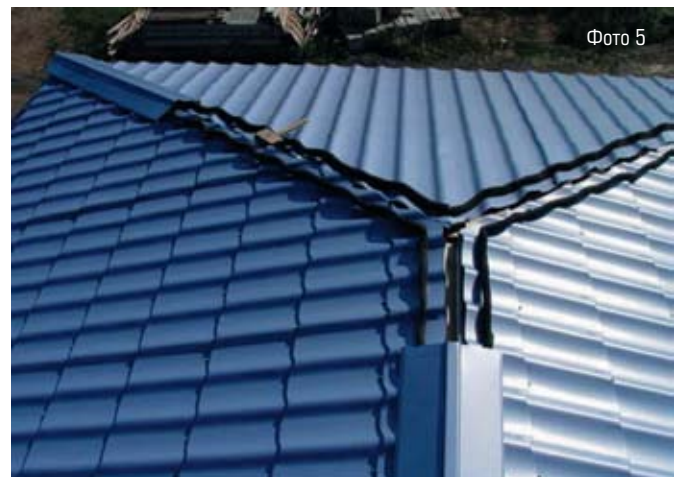
Фото 5

Слишком узкая ендова – тоже одна из распространенных ошибок (фото 5). Кровельщики при монтаже внутреннего угла кровли не оставляют положенного по инструкциям зазора между черепицами, уложенными на двух скатах. Ендова получается слишком узкой, что приводит к ее быстрому засорению, препятствуя стоку воды и сходу снега. Далее следует перелив застоявшейся в месте возникшего препятствия воды на скат, и возникают протечки на кровле. Особенно это актуально, если дом расположен в лесном массиве.

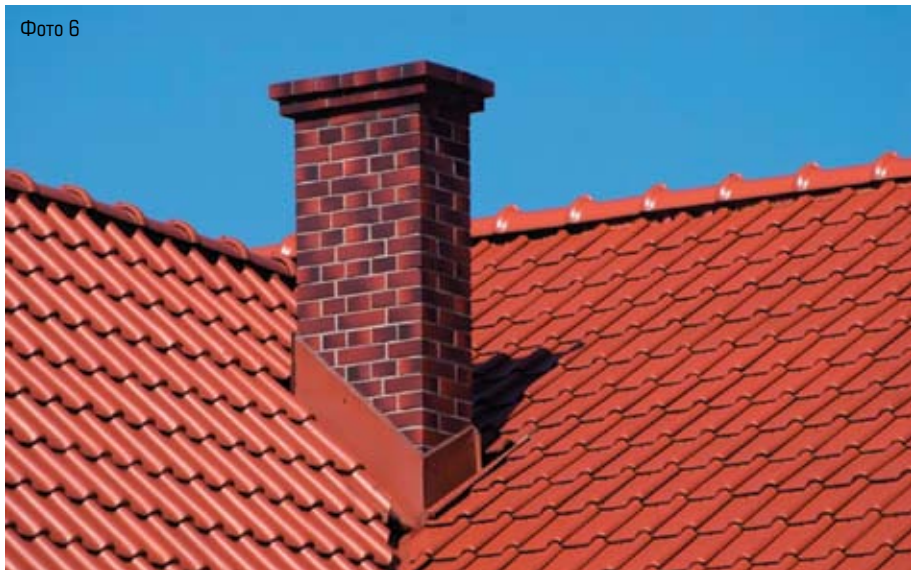
Фото 6

А теперь – об ошибках проектировщиков и архитекторов, которые находят правильным материалам неправильное применение. Основными причинами возникновения данной категории ошибок являются слабое знание физики крыш, а также противоречия, возникающие между желаемым визуальным решением и правильным техническим. Хорошим примером, демонстрирующим эти ошибки, является размещение вентиляционной или каминной трубы

в ендове (фото 6). Возможно, визуально это смотрится и неплохо, но возникающая труба становится порой непреодолимым препятствием на пути воды и снега, которые должны сходить вниз по ендове. Как правило, в местах, где переместить трубу на скат не удалось, возникают протечки. Либо строителям приходится прибегать к различным ухищрениям, чтобы решить эту задачу нестандартным конструкторским решением.

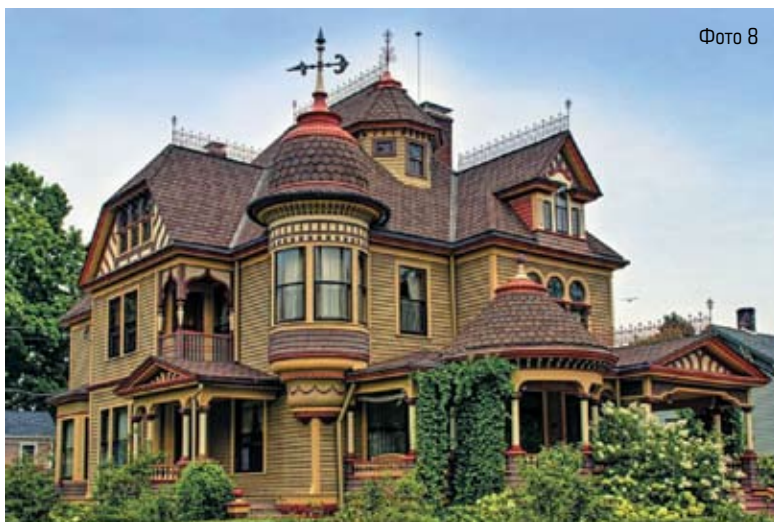
Фото 7

них часто укладывают крупноформатную керамическую или цементно-песчаную черепицу. Выполнить такой скат под керамикой можно. Но использовать необходимо мелкоформатную черепицу «Бобровый хвост» либо специальные виды беззамковых профильных черепиц (фото 7). Стремление архитекторов украсить кровлю, избежав устройства вентилируемых коньков, может привести к плохой вентиляции подкровельного пространства, что вызовет образование конденсата и намокание материалов под кровлей.

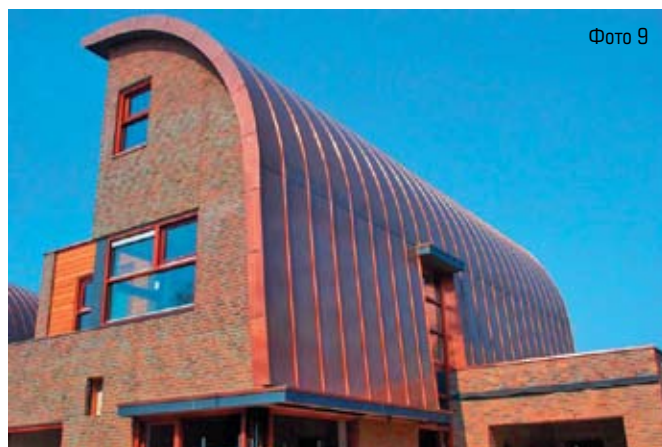
Фото 9

Однако уйти от сложных многоскатных крыш в российской действительности иногда невозможно. Отсюда вывод: надо правильно подобрать материал для кровельного покрытия. Так, в случае наличия большого количества мелких скатов необходимо использовать мелкоформатный материал. Фальцевая кровля (фото 9) тоже является одним из самых надежных решений для неординарных проектов.

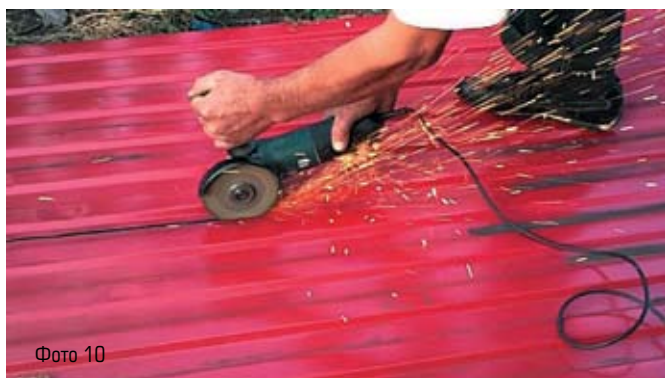
Фото 10

Уже на раз говорилось о резании «болгаркой» металло-черепицы (фото 10). Как результат такой «работы» – искры прожигают цветное покрытие материала, и металлические опилки привариваются к листу. Уже через несколько дней в этих местах образуется ржавчина, убрать которую можно только путем замены целых листов.
